# LAUDO DE AVALIAÇÃO DE VEÍCULOS, EQUIPAMENTOS E MATERIAIS PARA LEILÃO

**SOLICITANTE:** PREFEITURA MUNICIPAL DE GAURAMA-RS

**LOTE / DESCRIÇÃO:** Lote nº01 / 01 (um) caminhão com caçamba, cor marrom, marca Mercedes Benz, L1418, ano e modelo de fabricação 1990

Outubro de 2017

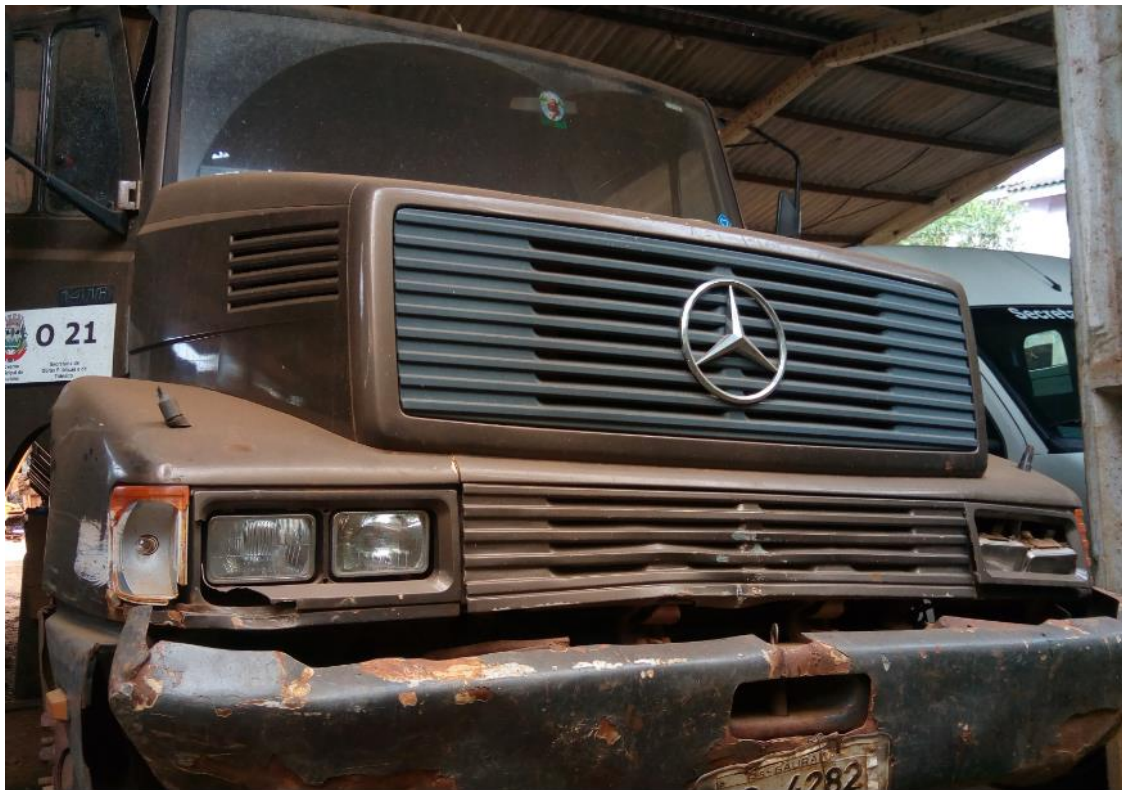
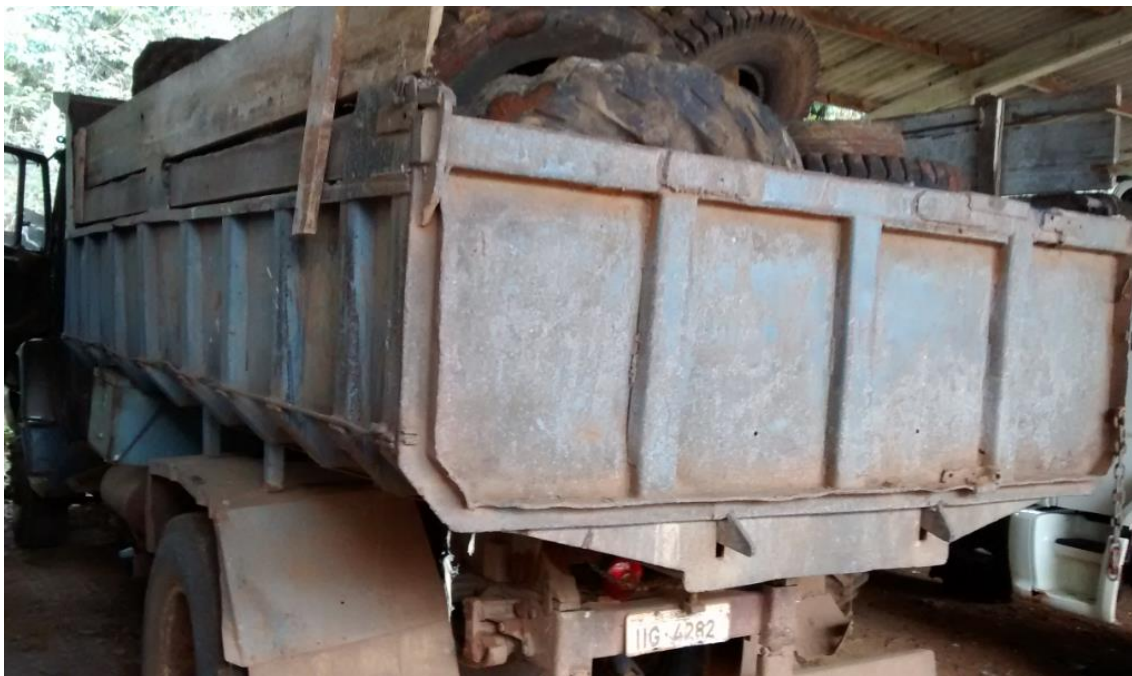
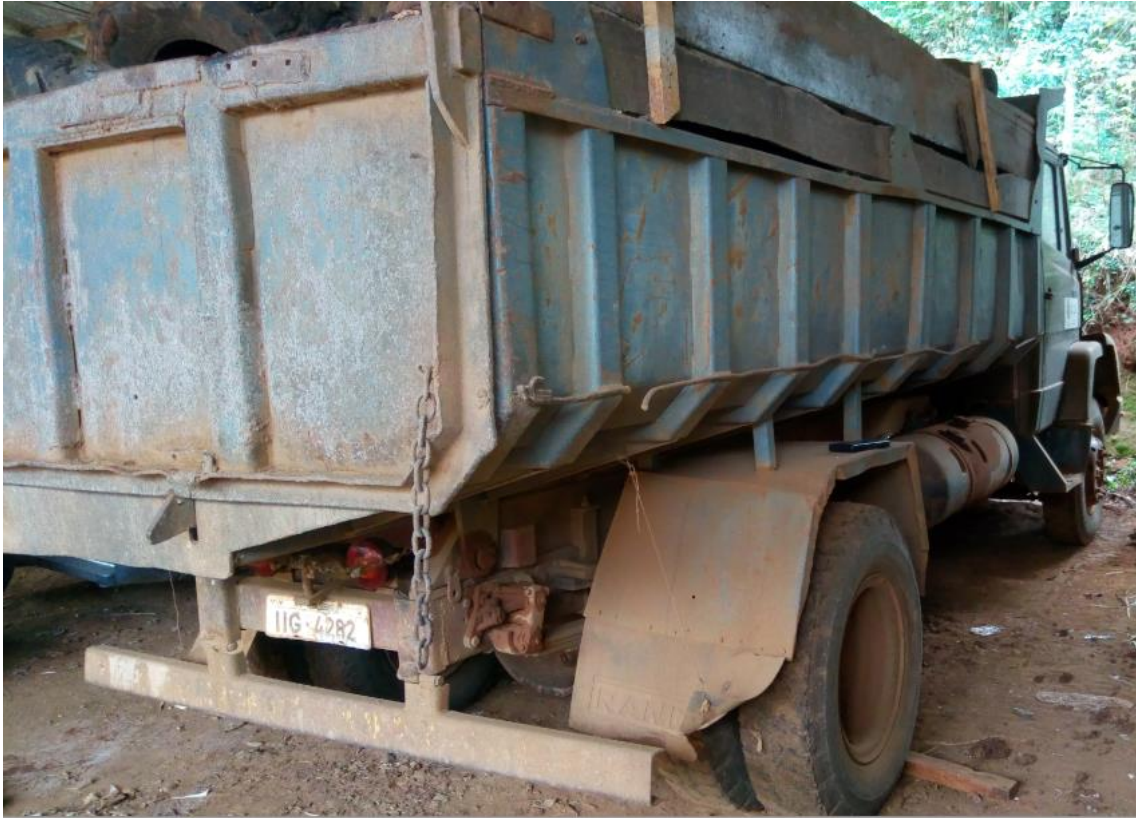
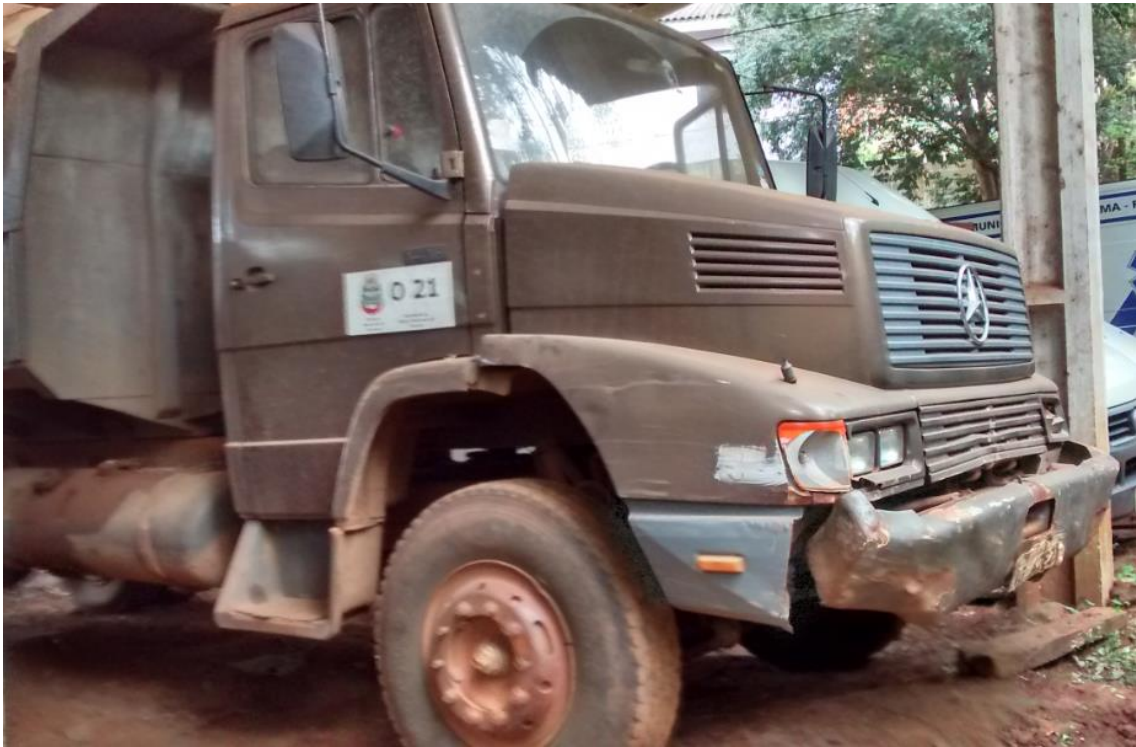
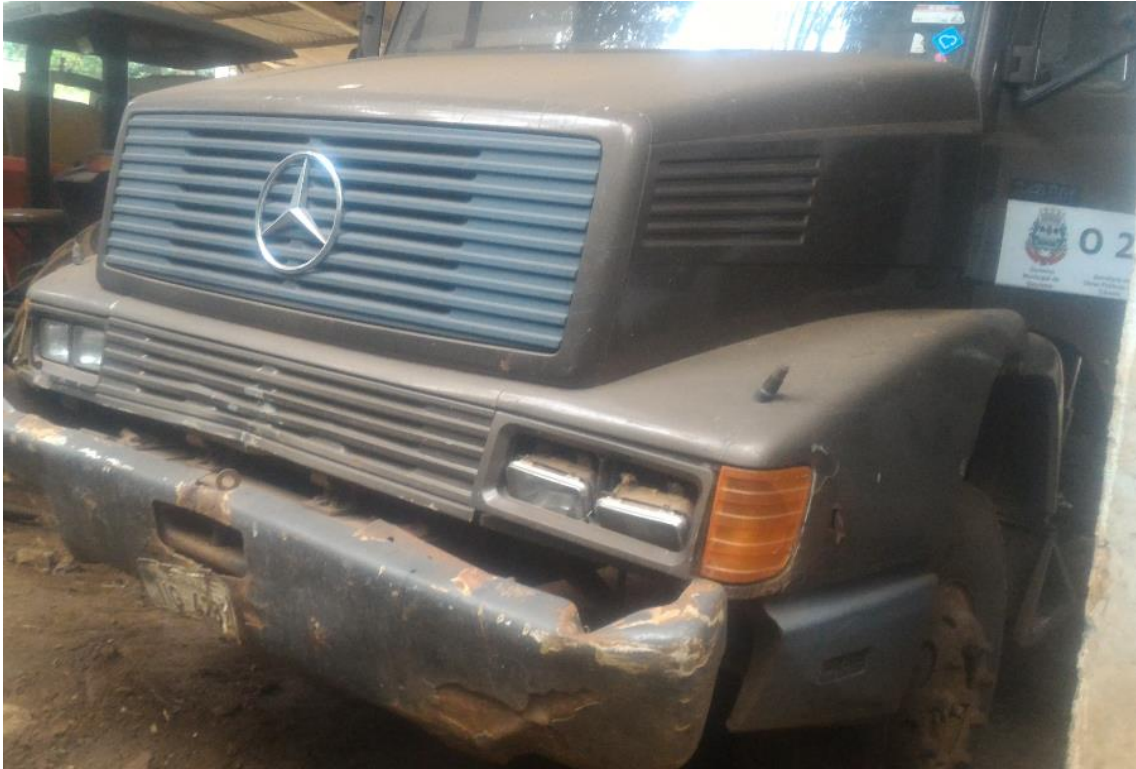
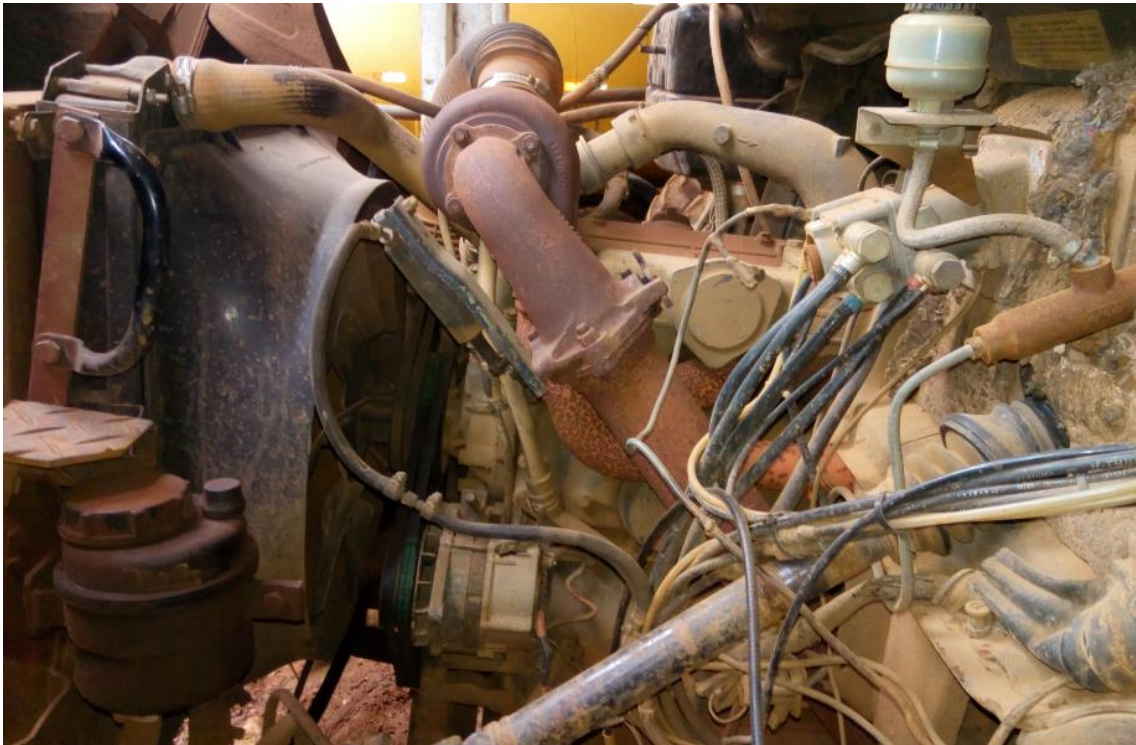
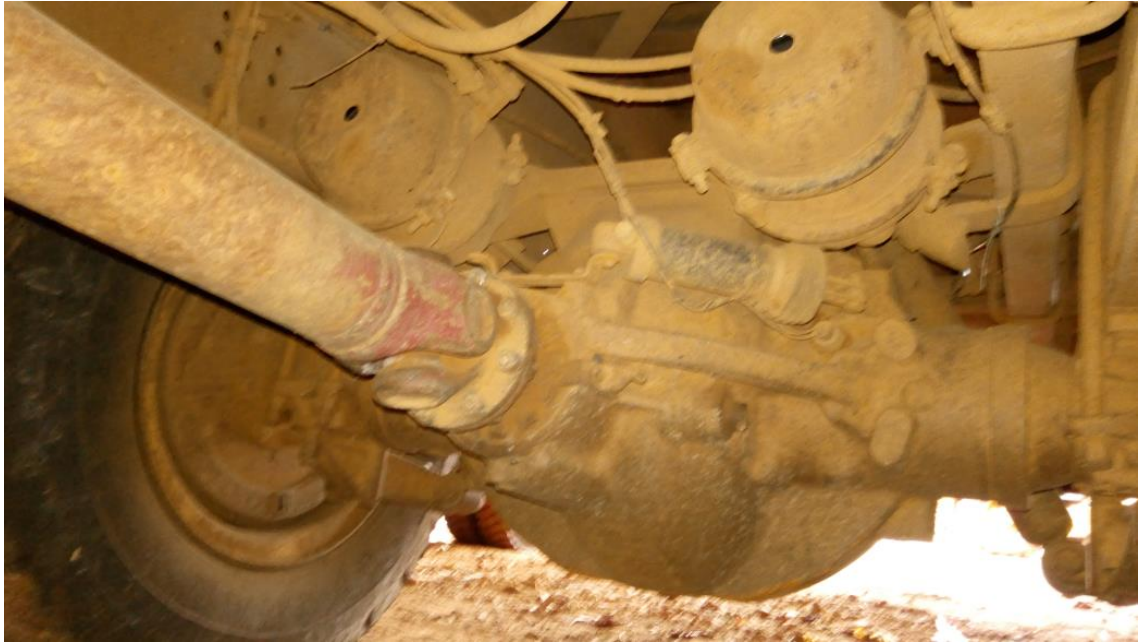
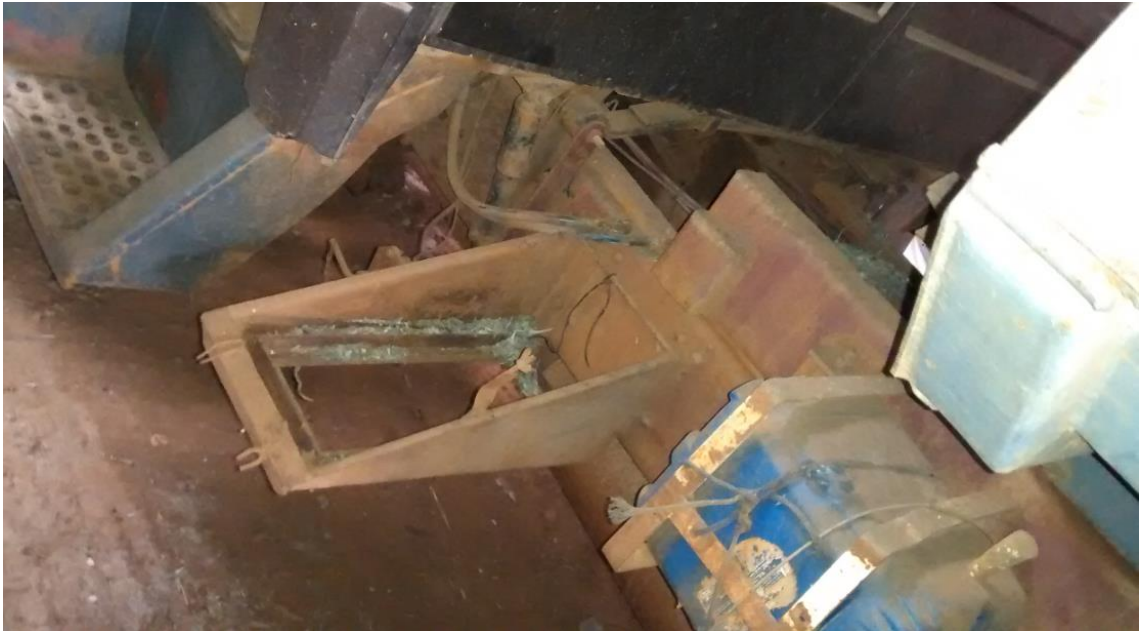
#### 1.4. Relatório fotográfico

<b>FUNILARIA:</b>	Para choque dianteiro amassado, faróis do lado esquerdo com suportes danificados, pisca lado direito com a lente quebrada, capô desalinhado, pintura em bom estado com leves arranhões e amassados, possui solda na parte inferior esquerda da cabine. Caçamba em bom estado com baixo nível de corrosão. Necessita reparos de pintura da caçamba. Espelho do lado esquerdo trincado. Não foi possível testar o levantamento da caçamba.
<b>MOTOR:</b>	Verificado nível de óleo, sem vazamentos, apresenta todos componentes para funcionamento, o mesmo não foi colocado em funcionamento.
<b>CHASSI:</b>	Em bom estado, não apresenta soldas nem pontos de corrosão, aparentemente alinhado.
<b>SUSPENSÃO:</b>	Em bom estado, sem vazamentos nos amortecedores.

<b>TRANSMISSÃO:</b>	Em bom estado, sem vazamentos. Marchas engatam com o veículo parado.
<b>FREIOS:</b>	Sem vazamentos, freio estacionário acionado, requer revisão.
<b>INTERIOR:</b>	Bancos rasgados, sem maçanetas internas para abertura das portas. Vidros com abertura normal.
<b>SISTEMA ELÉTRICO:</b>	Sem bateria, não foi possível testar o sistema elétrico.
<b>PNEUS:</b>	Com desgaste excessivo, sem estepe.
<b>KM/ HORÍMETRO:</b>	321.738km
<b>ESTADO GERAL:</b>	Em bom estado de conservação, necessita de reparos e revisão mecânica para voltar a circulação para não comprometer a segurança e bom funcionamento do mesmo.
